# IBM

## 083

### MAINTENANCE

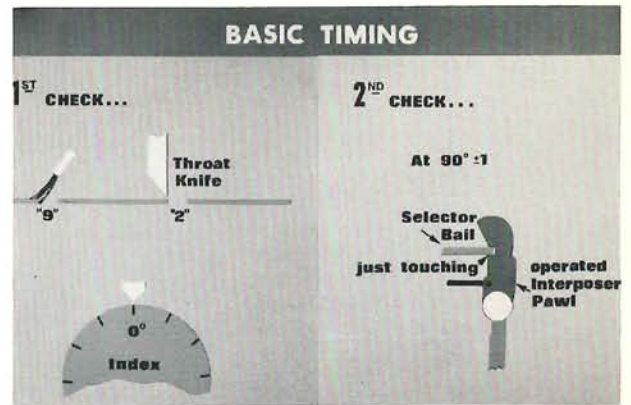
**MECHANISCHE ZEITENEINSTELLUNG.** Eine Karte mit den Lochungen 9 und 2 in Spalte 40, wird manuell bis  $0^\circ$  zugeführt. Jetzt muß die untere Kante der 2er-Lochung mit dem Kartenhalsmesser eine Linie bilden und die Bürste gerade durch das 9er Loch Kontakt geben. Bei  $0^\circ$  soll außerdem das Editlicht aufleuchten. Dann ist noch festzustellen, ob die Auswahlchwinge, die sich abwärts bewegt, den angezogenen Interposer bei  $90^\circ$  ( $\pm 1^\circ$ ) gerade berührt. Sie sollten sich daran gewöhnen, den hier erwähnten Test immer als ersten durchzuführen.

**MECHANICAL TIMING.** Manually feed a card punched with 9 and 2 in Column 40. At 0 degrees, the lower edge of the 2 hole should line up with the throat knife and the brush should just make through the 9 hole. The edit light should just light at 0 degrees. Finally, check that the selector bail, traveling in a downward direction, just touches the attracted interposer pawl at 90 degrees plus or minus 1 degree. Get into the habit of performing these checks before any others.

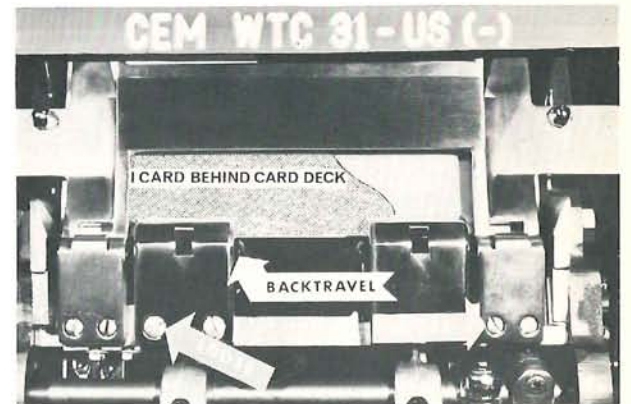
**ÜBERHUB DER ZUFUHRMESSER.** 1) Das Magazin muß so justiert werden, daß sich zwischen die Magazinstützen und einen eingelegten Kartenstapel nur eine Karte einführen läßt. Bei Maschinen, die mit der Kartezuführung ausgerüstet sind, können sich die Halteschrauben des Jogglers oder auch die ganze Jogglerchiene selber lösen. Wenn dieser Fall eintritt, müssen die Rundkopfschrauben gegen 6-Kant-Schrauben ausgetauscht werden (vordere Schraube P/N 149898, hintere Schraube P/N 226162). 2) Der Überhub der Zufuhrmesser muß so eingestellt werden, daß sie nicht mehr als  $0,015''$  bis  $0,020''$  ( $0,4-0,5\text{ mm}$ ) hinter die Magazinstützen zurückgehen. Der Überhub der Zufuhrmesser darf auf keinen Fall größer sein.

**FEED KNIFE BACK TRAVEL.** 1) Check that not more than one card can be slipped between the card deck and the hopper back posts. On file-feed machines the Joggler holding screw or the mounting bar itself may become loose. If so, replace the round-headed support bar mounting screws by socket screws (front P/N 149898, Rear P/N 226162) 2) Adjust the back travel of the feed knives so that they do not extend more than  $0,015''$  to  $0,020''$  behind the card posts. Take care to keep the back-travel to this minimum.

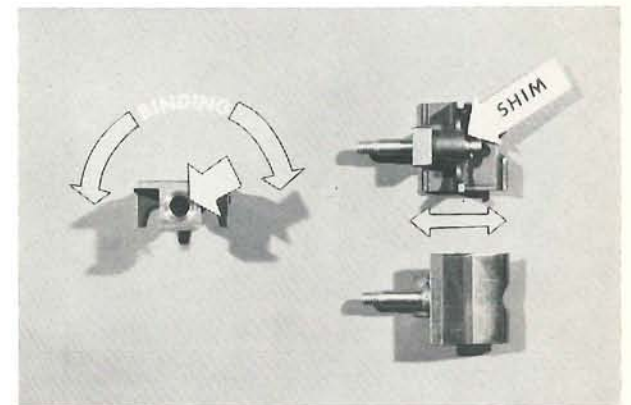
Normalerweise nutzen sich die 083 ZUFUHRMESSER nicht ab. Ein zu großes Längsspiel der Messerblöcke auf den Lagerbolzen läßt sich durch Unterlegscheiben beseitigen. Zu klein gebohrte Zufuhrmesser, die auf den Lagerbolzen klemmen, müssen ausgetauscht werden. Scharfe Kanten an der Rückseite der Plastikmesser können die 0-Lochungen in den Karten beschädigen. Diese Kanten sind mit einem Ölstein zu beseitigen.

**083 FEED KNIVES** do not usually wear. Excessive end play of the knife blocks on their pivot studs can be cured by shimming. Feed knife blocks which bind on the pivot stud, due to too small diameter of the hole, must be replaced. Sharp rear edges on plastic knives may tear zero-holes in the path of the knives. Stone these edges to overcome this problem.

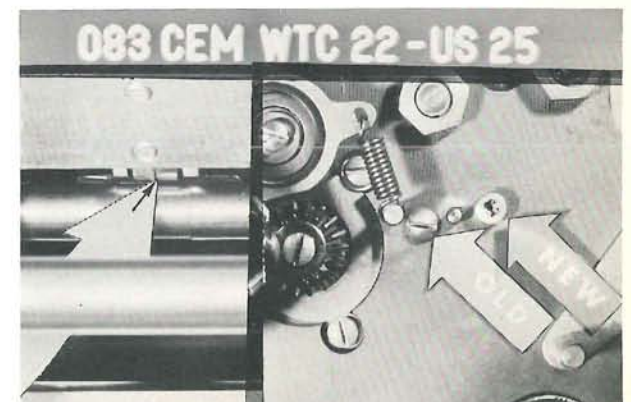
**DIE ROLLE AM KARTENHALS** kann verkehrt eingesetzt werden. Dann berührt diese Rolle die erste untere Zufuhrrolle. Durch diese Berührung wird die Halsrolle in eine dauernde Drehbewegung versetzt. Diese Drehbewegung erfolgt entgegen der normalen Kartenlaufrichtung und verhindert die Kartenzuführung. Außerdem werden die Karten am 12er-Rand beschädigt. Wenn dieser Fall bei Ihren Maschinen eintritt, tauschen Sie bitte die Halteschrauben der alten Ausführung mit rundem Schlitzkopf gegen Inbusschrauben aus, wie es in der rechten Hälfte der Abb. dargestellt ist.

**THE THROAT ROLLER** holding bar can be incorrectly positioned with the roller touching the first lower feed roll. This causes the roller to turn against the direction of card movement and will either prevent the card from being fed, or cause marking on the 12-edge. If you come across this condition, replace the bar mounting screws by socket screws as demonstrated at the right of the picture.

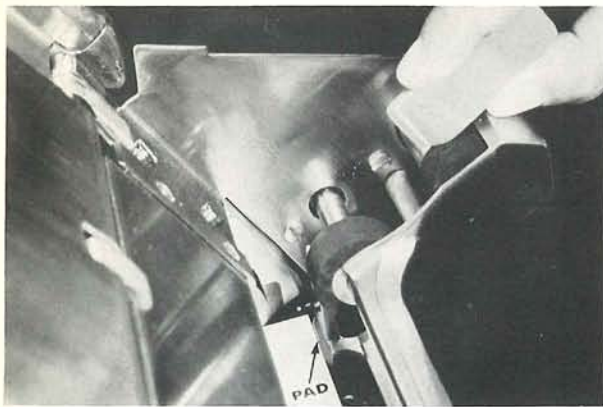
GLAZED RUBBER ROLLERS in the file feed may cause misalignment of the cards in the hopper and subsequent card jams. Roughen any glazed rollers with a typewriter eraser. Check also that the FILE FEED CLUTCH is tripped as soon as the level of the card deck falls below the front jogger pad.

GLANZ AUF DEN GUMMIROLLEN der Karteizuführung kann dazu führen, daß die Karten nicht richtig in das Magazin abgelegt werden. Das ergibt später Kartenbruch. Sind die Rollen mit einer Glasur überzogen, werden sie mit einem Schreibmaschinen-Radiergummi aufgeraut. Bei dieser Gelegenheit sollten Sie auch gleich überprüfen, ob die Karteizuführungs-Kupplung sofort auskuppelt, wenn der Kartenstapel im Magazin so weit reicht, daß er gegen die Erhöhung am vorderen Jogger stößt.

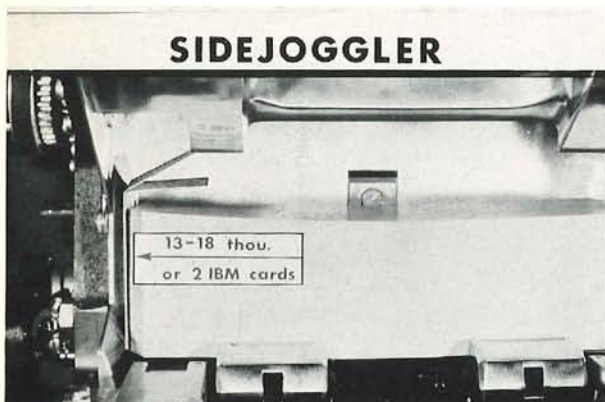
THE SIDE JOGGLER cannot be adjusted for proper operation if the front side plate is not in the correct position. To ensure correct positioning of the front side plate, adjust it for a clearance of 13 - 18 thou, or the thickness of two IBM cards, from a deck of cards pushed against the back side plate. Then with the spring mounted side jogger on the high dwell of the cam, the clearance between the side of the jogger touching the card and the side plate must be from 30 to 60 thou.

Solange die vordere Seitenplatte nicht richtig eingestellt ist, läßt sich auch DER SEITENAUSRICHTER nicht genau justieren. Die vordere Magazin-Seitenplatte muß so eingestellt werden, daß sie etwa einen Abstand von 13 bis 18/1000" (0,30 bis 0,45 mm) zu einem eingelegten Kartenstapel hat. Das entspricht der Stärke von 2 Lochkarten. Dieser ist dabei gegen die rückwärtige Seitenplatte zu drücken. Nun den Seitenausrichter mit eingehängter Feder auf die Erhöhung der Nocke stellen. Jetzt muß der Abstand zwischen der Seite des Joggler, die den Kartenstapel berührt, und der Seitenplatte zwischen 30 und 60/1000" (0,8-1,5 mm) betragen.

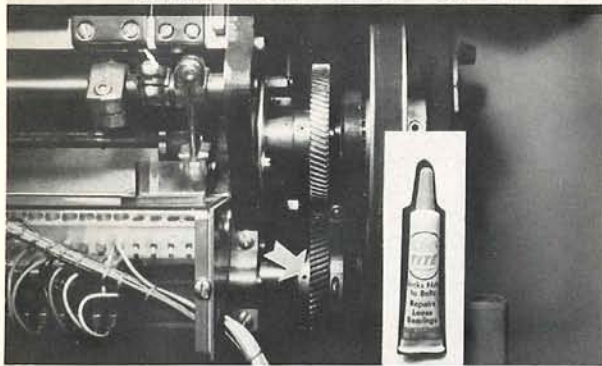
**CB AREA TROUBLES.** Check both the CBs and the gears which connect the main drive to the cam shaft. The gears must have the smallest possible backlash otherwise the operation of the storage tubes will be affected. A CEM suggests to seal the CB set screws and CB drive gear with "Loctite E" compound to eliminate loosening of the CB gears. Note that "Loctite E" may only be used on faulty "Nylock" screws if the nylon pellet is first removed. Also check the 2 screws that hold the CB stack together. If these screws are loose, intermittent troubles may result.

**SCHWIERIGKEITEN AN DEN CB-NOCKEN.** Zuerst sind die CB-Nocken und dann die Antriebszahnäder, die die Nocken-Antriebswelle mit dem Hauptantrieb verbinden, zu prüfen. Die Zahnäder dürfen nur geringes Spiel aufweisen, da sonst die Arbeit der Speicherröhren beeinflusst wird. In einem CEM wird empfohlen, die Nockenhalte-schrauben und das Nocken-antriebsrad mit Loctite E-Kleber zu befestigen, um zu vermeiden, daß sich die CB-Nocken-antriebs-räder lösen. Bei sogenannten Nylock-Schrauben läßt sich dieses Klebemittel nur anwen-den, wenn der Nylockeinsatz entfernt ist. Bei der Gelegenheit sind auch gleich die beiden Schrau-ben, mit denen die CB-Nocken zusammengehalten werden, zu prüfen. Sind diese Schrauben lose, können intermittierende Fehler auftreten.

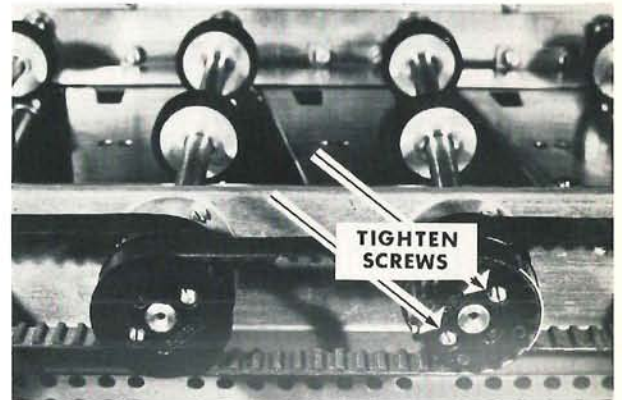
Kartenbruch wird auch durch **ABGENUTZTE ZAHNSCHLEIBEN** verursacht. Die Abnutzung wird durch den entstehenden Staub noch wesentlich beschleunigt. Zum Schutz für die anderen Zahnschleiben sind abgenutzte Scheiben sofort zu erneuern. Durch eine kleine Menge Lubriplate läßt sich die Abnutzung verringern.

**WORN COG BELT GEARS** will also cause card jams. Wear on gears is increased by dust. To protect other gears a worn gear must therefore be replaced immediately. A very small amount of Lubriplate can, in some cases, reduce wear. This is best judged by individual experience.

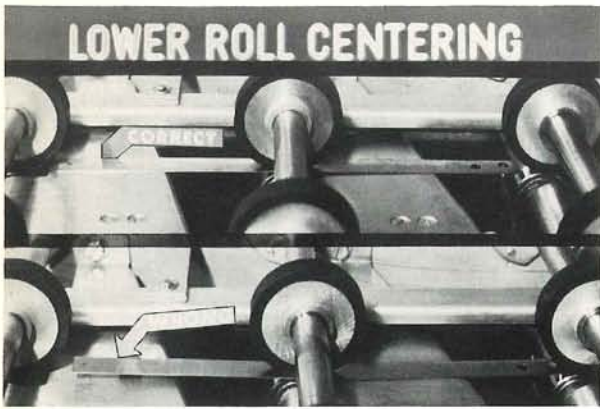
**ABGENUTZTE ZAHNRIEMEN.** Abgenutzte oder beschädigte Zahnriemen können die Zahnscheiben sehr schnell zerstören. Ob ein Zahnriemen abgenutzt oder ausgedehnt ist, läßt sich einfach feststellen, indem die Transportrollen hin- und herbewegt werden. Ein zu großes Spiel läßt dabei auf einen defekten oder abgenutzten Riemen schließen. Diese Prüfung wird an allen Transportrollen in der Kartenbahn durchgeführt.

**WORN COG BELTS.** A worn or loose belt will soon destroy a cogbelt gear. Check for loose pulleys and cogbelts by attempting to turn adjacent rollers in opposite directions. Turn each pair sufficiently to test all timing belt teeth.

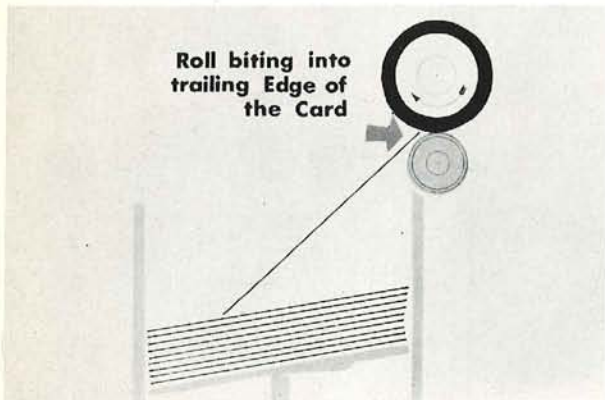
**GROOVED ROLLS** are caused by the roll biting into the trailing edge of the card entering the stacker. This happens when incorrect stacker adjustments oppose the free movement of the card into the stacker.

Durch falsche Justagen an den Ablagefächern wird die Karte beim Einlaufen in die Fächer behindert. Das führt dazu, daß die Transportrollen auf der Hinterkante der Karte schleifen. Es entstehen Rillen in den Transportrollen.
