# IBM

## 083

### MAINTENANCE

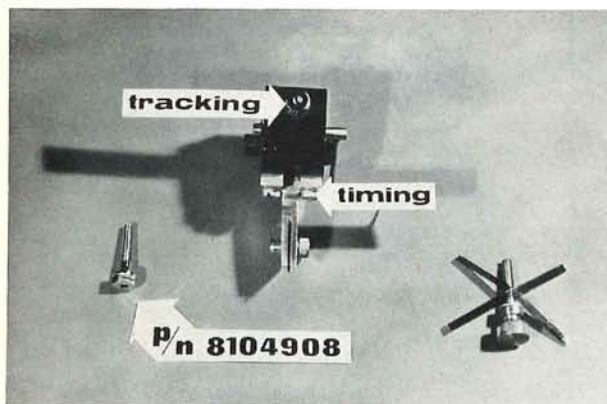
BRUSH AND INDEX HEAD. Adjust brush timing after having checked that the length of the brush is correctly set to the brush length gauge. Adjustments to the timing also affects the brush tracking. Compensate for this by readjusting the tracking after any changes in timing have been carried out. You may, of course, adjust the tracking without affecting timing. The thumb screw may be replaced by a socket screw as used in present production machines.

BÜRSTEN UND ABFÜHLKOPF. Bevor die Bürste zeitlich genau eingestellt werden kann, ist sie mit der Bürstenlehre auf die entsprechende Länge einzustellen. Durch die zeitliche Einstellung der Bürste wird außerdem die Bürstenspur beeinflusst. Diese ist daher gleichfalls zu prüfen. Bei neueren Maschinen wird anstelle der Rändelschraube am Bürstenhalter eine Inbusschraube benutzt.

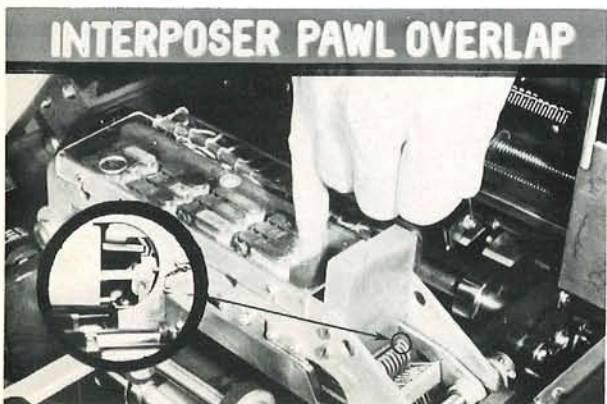
THE SELECTOR UNIT timing. Always check this item first. Ensure that there is sufficient overlap between the interposer pawl and the selector bail so that the pawl cannot slip off. Check this at both ends of the selector unit for the 9 and 12 interposers. Here is an opportunity to check dynamically with the STROBOSCOPE.

DIE ZEITLICHE EINSTELLUNG DER AUSWAHLEINHEIT ist immer zuerst zu prüfen. Die Interposer Klinke muß mit der Auswahl-schwinge so weit überlappen, daß die Klinke nicht abrutschen kann. Diese Einstellung ist an beiden Enden der Auswahl-einheit, d.h., für den 9er- und für den 12er-Interposer zu kontrollieren. Hierzu ist bei laufender Maschine das Stroboskop zu benutzen.

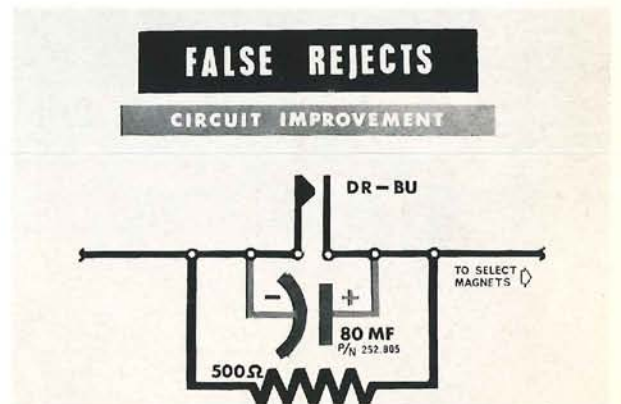
In neueren Maschinen wird **DAS VERZÖGERUNGS-RELAIS** nicht mehr verwendet. Bei älteren Maschinen, in denen dieses Relais noch eingebaut ist, können zeitweise Restfachsorientierungen auftreten. Sie werden durch dieses Relais verursacht, wenn es beim Stoppen vor dem Stillstand der Maschine abfällt. Dieses Problem läßt sich beseitigen. Der Verzögerungs-Relaiskontakt BU wird mit einem 80 MF-Kondensator überbrückt. Dieser erhöht die Geschwindigkeit der Auswahl-Stromkreise soweit, daß falsche Restfachsorientierungen nicht mehr auftreten.

THE **DELAY RELAY** is no longer used in new machines but on older machines you may encounter intermittent rejects caused by the relay dropping before the machine has completely stopped. You can easily overcome this sort of trouble by shunting the DR-BU contact with an 80 micro-farad condenser. The 80 micro-farad condenser acts as a speed up for the selecting network and prevents false rejects.

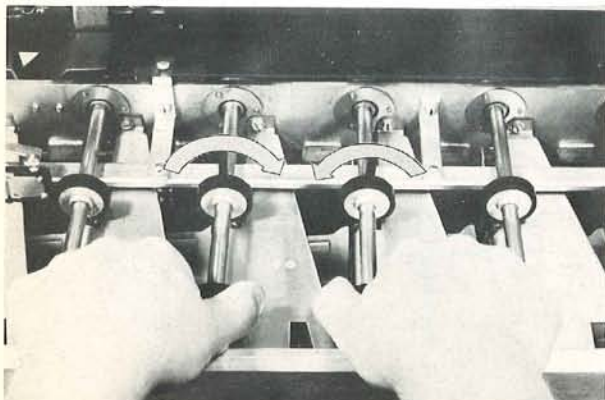
**DRUCK DER UNTEREN ZUFUHRROLLE.** Mit einem Druck von 1 bis 2 Pfund auf die Welle der unteren Transportrolle müssen sich diese gerade auseinander drücken lassen. Zum Einstellen dieses Drucks wird die Feder aus der Maschine ausgebaut. Beim Wiedereinbau ist auf die genaue Mitte-Einstellung der unteren Rollen zu achten.

**LOWER FEED ROLL TENSION.** One to two pounds load applied to the shaft of a lower roller should just separate it from the upper roll. To adjust this tension, the spring must first be removed from the machine. When reinstalling the assembly, take care to exactly center the lower rollers.

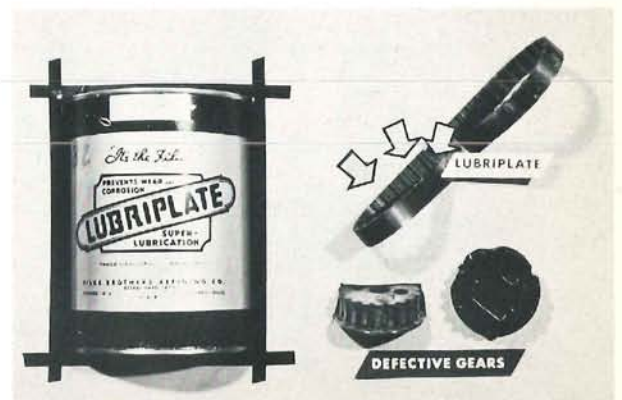
Kartenbruch wird auch durch **ABGENUTZTE ZAHNSCHLEIBEN** verursacht. Die Abnutzung wird durch den entstehenden Staub noch wesentlich beschleunigt. Zum Schutz für die anderen Zahnschleiben sind abgenutzte Scheiben sofort zu erneuern. Durch eine kleine Menge Lubriplate läßt sich die Abnutzung verringern.

**WORN COG BELT GEARS** will also cause card jams. Wear on gears is increased by dust. To protect other gears a worn gear must therefore be replaced immediately. A very small amount of Lubriplate can, in some cases, reduce wear. This is best judged by individual experience.

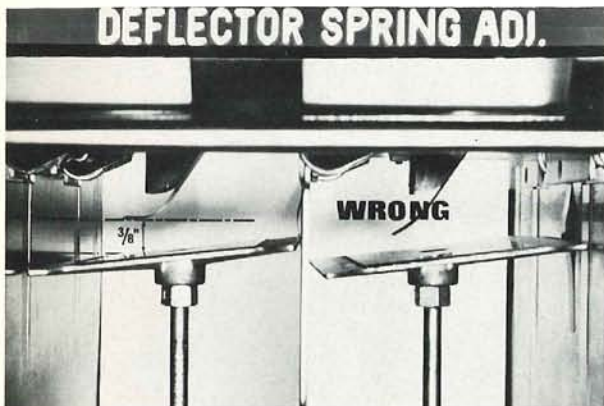
**STACKER TOP LEVEL ADJUSTMENT.** The correct top level must be maintained for any number of cards in the stacker. Refer to your Reference Manual if you have trouble in this area. Under no circumstances must oil be allowed to reach the stacker rods. They must be kept thoroughly clean and polished for free movement.
